Sur le sentier de découverte du bourg de Saint Rivoal, nous vous proposons une lecture de quelques maisons, avec une interprétation critique et sans trop de concession sur les bâtis que nous vous invitons à découvrir.

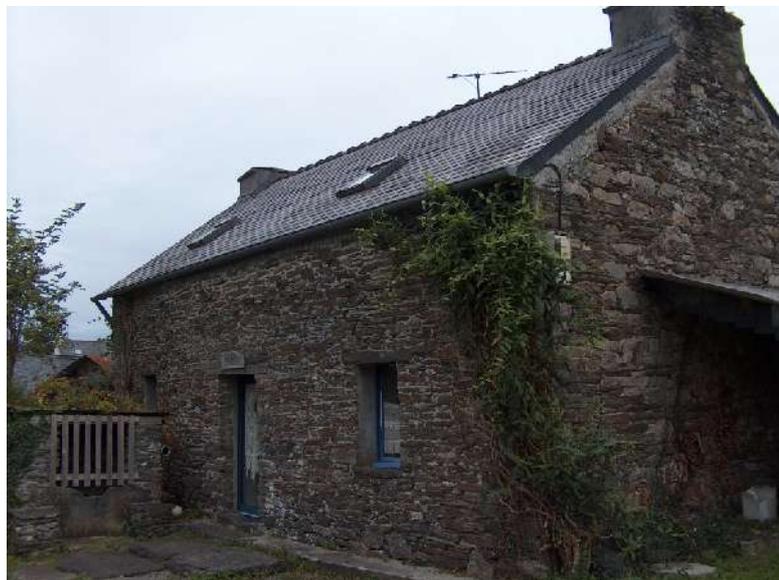
Au milieu de la ruelle quittant le bas de la place vers l'est et après le four à pain sur la gauche, une petite maison (actuellement : maison Corre) avec son puits près de la porte d'entrée a été édifiée au 19^{ème} siècle. Elle n'a pas subi de modification majeure depuis sa construction. Vous pouvez remarquer l'harmonie de ses proportions, le magnifique travail de maçonnerie, les linteaux en schiste, le seuil d'entrée usé tout comme la belle feuille d'ardoise devant le puits qui garde la trace des cordes sortant les seaux d'eaux. Tel quel, ce petit ensemble invite à une vie calme et tranquille.

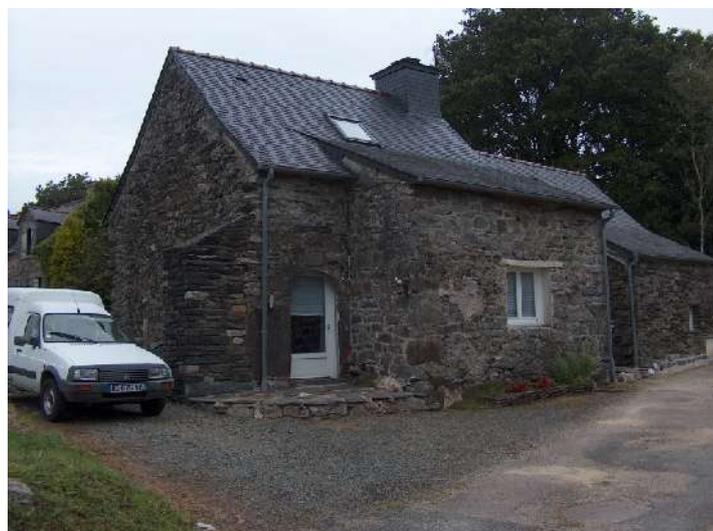
Au bout de cette ruelle nous pouvons voir actuellement sur la gauche une maison à double avancée (actuellement : maison David). L'origine de cette construction remonte à la fin 18^{ème}, début 19^{ème} siècle. Elle était alors plus longue, n'avait qu'une avancée et comportait à son extrémité, à l'est, un appentis. Les dimensions de la maison, les éléments architecturaux qui subsistent encore, en particulier le très bel entourage de la porte d'entrée, permettent de classer ses propriétaires d'alors parmi les gens aisés de la paroisse. La lecture des traces visibles sur le bâtiment permet de retracer les évolutions et transformations qu'a subies cette maison au cours des décennies suivantes. Sur le pignon ouest, la trace des murs gouttereaux qui dépassent du pignon actuel font penser qu'il y a eu effondrement de cette partie de la maison suite à accident, abandon ou manque d'entretien. Il y a eu ensuite reprise du bâti, plus modestement car l'on s'est contenté d'édifier un nouveau pignon à l'endroit où les murs gouttereaux étaient encore intacts. L'avancée près de la porte a été agrandie, en témoigne le défaut de harpage sur le mur gouttereau ainsi que le fait de masquer le bel entourage de porte. Le contrefort est de facture plus récente. Il a dû être édifié au 20^{ème} siècle en même temps que les murs gouttereaux qui ont été alignés sur le pignon ouest. L'utilisation du ciment permettant cette opération.

La partie 'est' de la maison est une énigme concernant son utilisation au moment où l'appentis a été transformé. En effet on voit encore sur le pignon actuel la trace du petit pignon d'origine avec son carré de cheminée. Sur l'avancée le fenestron est très petit, il ne permet pas un éclairage satisfaisant de la

nouvelle grande pièce ainsi construite. La porte d'entrée et la petite fenêtre dans le renforcement, ont elles aussi été ouvertes très récemment, en témoignent les différences de maçonnerie entourant celles-ci ainsi que les linteaux en bois de facture industrielle. Il n'empêche, qu'au final, cet ensemble reste harmonieux et s'intègre bien dans l'architecture rurale de Saint Rivoal.

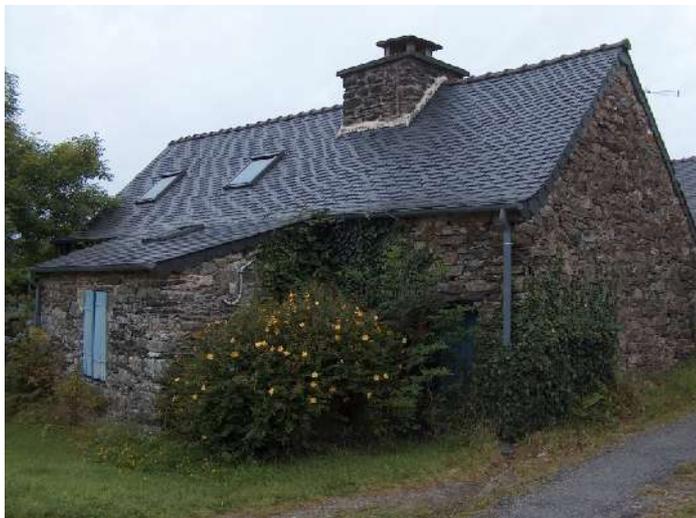
De l'autre côté du chemin on voit l'arrière d'une maison (actuellement maison Guillerm). Il est possible d'en faire le tour et de constater que nous nous trouvons là encore face à une maison à avancée construite fin 18^{ème} début 19^{ème}. Cette maison est encore dans son jus, elle n'a subi que peu de transformation. La toiture a été refaite, le couronnement du carré de cheminée aussi, et l'appentis coté 'est' a été surélevé pour mettre sa toiture au même niveau que celle de la maison.

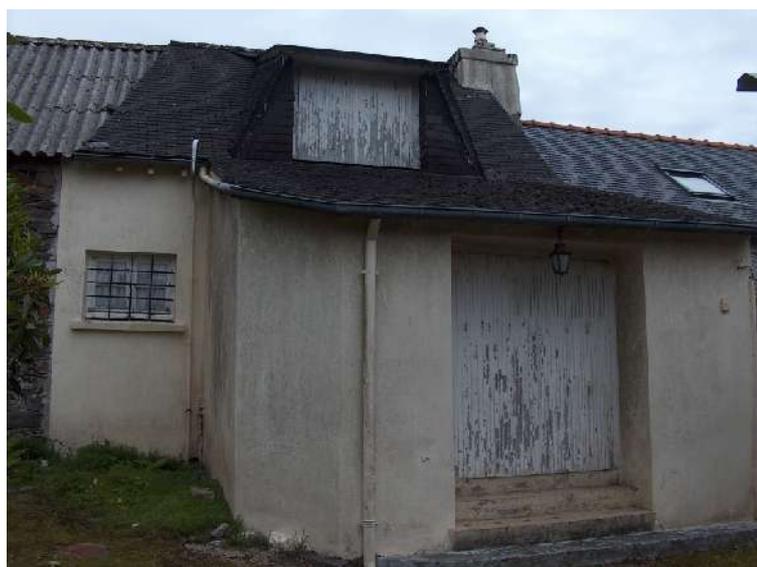
A l'est de ces deux maisons, de l'autre côté du chemin, une maison aussi ancienne que les précédentes, récemment restaurée avec un enduit à 'pierre vue' et des volets en plastique est aussi une maison à avancée. Celle-ci se trouve sur l'arrière. Les ouvertures de la porte d'entrée et des fenêtres sont récentes. Un four à pain en très bon état de conservation se trouve à quelques mètres à l'arrière.
